Færøske fortidsminder går til havs

af Steffen Stummann Hansen

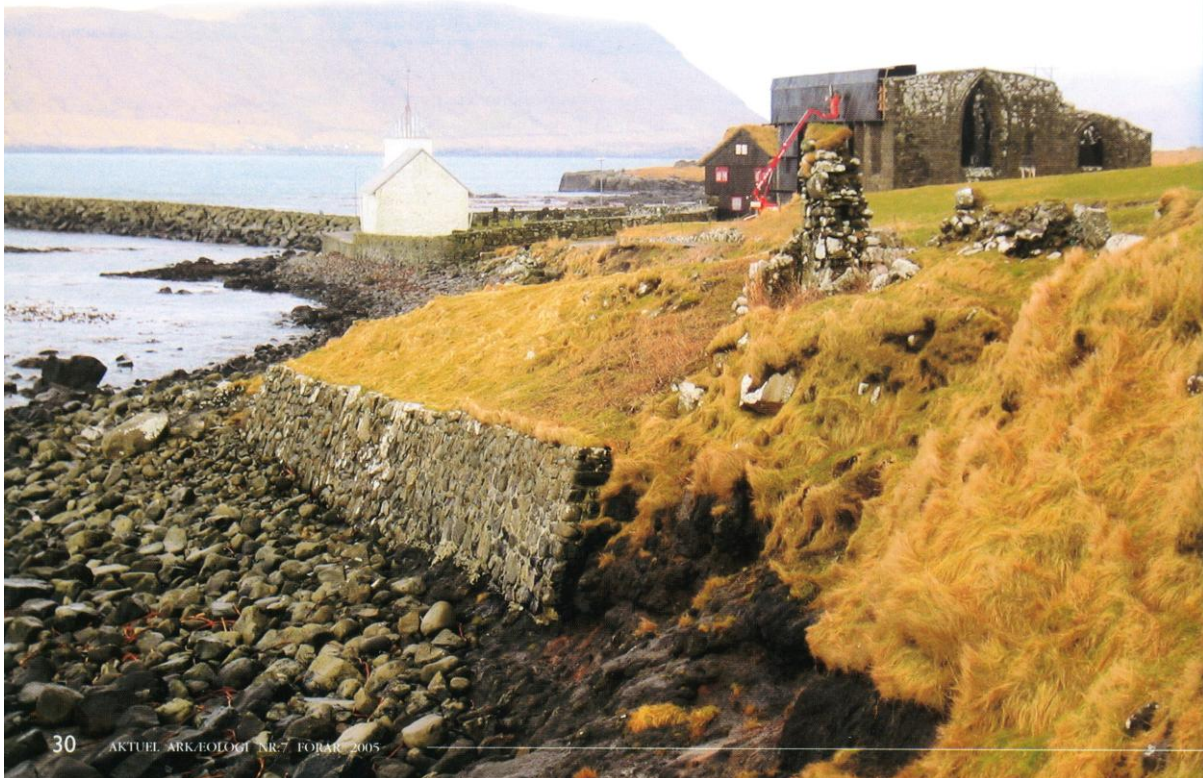
Kirketomten Likhús ved Kirkjubøur. Mere end halvdelen af tomten er for længst skyllet i havet. I baggrunden ses Sognekirken. Kystsikring har været nødvendig ved begge fortidsminder.

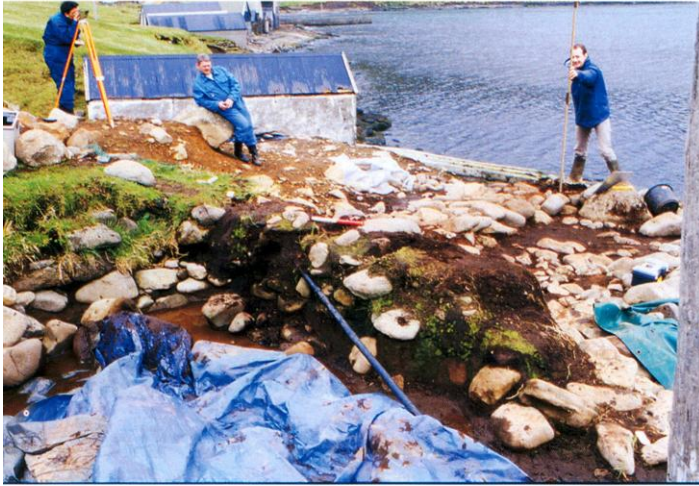
Bønhús-tomt ved Velbastaður beliggende helt ud til kystskrænten. Dele af fortidsminderet er eroderet i havet, og en kraftig storm kan her nemt forårsage uoprettelig skade på fortidsminderet. I baggrunden øen *Koltur*, der i dag kun beboes af to personer.
